Deterioro tardío del electrodo venoso ventricular izquierdo estabilizado con la técnica de la guía retenida para la terapia de resincronización cardíaca

Elena Arbelo, Antonio García-Quintana, Eduardo Caballero, Antonio Delgado, Celestina Amador, Javier Suárez de Lezo, Marta Díaz-Escofet y Alfonso Medina

Servicio de Cardiología. Hospital Universitario de Gran Canaria Dr. Negrín. Las Palmas de Gran Canaria. España.

Late Failure of Left Ventricular Leads Stabilized Using the Retained Guidewire Technique in Patients Undergoing Cardiac Resynchronization Therapy

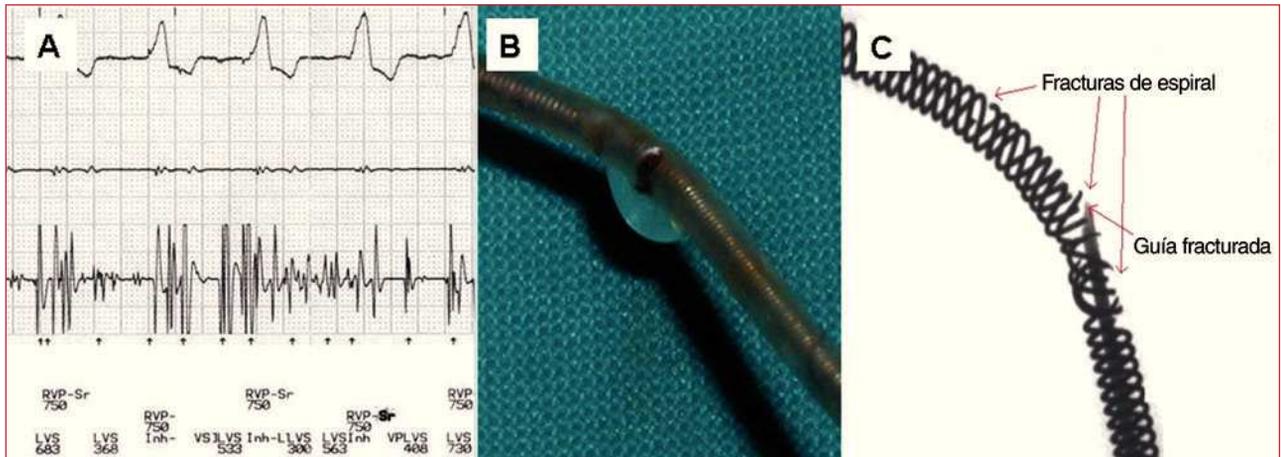
Tras una mejoría inicial los 3 pacientes presentaron deterioro de su grado funcional; en uno a los 6 meses y en los otros dos al año del implante. Aunque no se detectó migración mediante fluoroscopia, en los 3 casos se observaron alteraciones en los parámetros de sensado y estimulación con aparición de ruido en el canal del VI y fallo de captura (fig. 2A). Coincidentemente se documentó una marcada elevación de la impedancia (> 2.000 Ω).

La reprogramación a una configuración pseudobipolar (punta VI a anillo VD) permitió la estimulación biventricular en un paciente, mientras que en los otros dos fue necesario explantar los electrodos dañados con la guía en su interior, que mostraron evidencia macroscópica de fractura a distintos niveles (fig. 2B). En uno de los casos, aquéllos se enviaron al laboratorio para análisis, que reveló deformación y fractura de las espirales conductoras. Se constató que las capas aislantes interna y externa se encontraban dañadas, así como el segmento de guía en el interior del electrodo (fig. 2C), y se encontró la guía rota a ese nivel.

Fig. 2. Fallo de la técnica de la guía retenida. A: al año de seguimiento, se documentó aparición de ruido. B: se explantó el electrodo con la guía en su interior y se observó su fractura. C: análisis de laboratorio que muestra rotura de las espirales y de la guía en su interior.

La técnica de la guía retenida se ha descrito para la estabilización del electrodo en la posición seleccionada mediante la incorporación de una guía hidrofílica a través de la luz del electrodo¹⁰. De Cock et al¹⁰ refieren un seguimiento medio de 6 meses en 6 pacientes sin haber objetivado deterioro del electrodo. Sin embargo, a la luz del comportamiento de dicha técnica en los 3 pacientes de esta serie, con deterioro tardío del electrodo de VI, y en concordancia con el hallazgo comunicado por Nägele et al¹², se desaconseja el uso de esta técnica para estabilizarlo. Es posible que la guía en el interior del electrodo sea la causa de una fricción sostenida de la espiral interna conduciendo a la fractura del electrodo.

Las guías tienen como función proporcionar soporte durante la colocación del electrodo; no están diseñadas para permanecer implantadas. Teniendo en cuenta que la guía es menos flexible que el electrodo, es posible que se fracture por movimientos repetidos del paciente, y puede deteriorar las capas aislantes y las espirales del electrodo. De acuerdo con los hallazgos de laboratorio del electrodo explantado, el daño se encontró al mismo nivel que la fractura de la guía, por lo que lo más probable es que el daño de las espirales y las capas aislantes estuviera causado por los extremos de la guía fracturada. Este deterioro produjo a su vez, por rozamiento de las espirales conductoras, el ruido observado clínicamente. No es esperable que la utilización de esta maniobra tenga un resultado diferente si se utiliza otro tipo de electrodos.

10-12% de los implantes¹⁻⁴. Sin embargo, dados los hallazgos en nuestra serie, desaconsejamos el uso de esta técnica, no sólo por el fallo de captura del VI con pérdida de estimulación biventricular, sino además por seguridad, ya que podría producirse perforación vascular por los extremos de la guía dañada. Es necesario el desarrollo de nuevos tipos de electrodo con sistemas de fijación alternativos que reduzcan el número de pacientes en los que la estabilidad del electrodo sea un reto.

A pesar de haber sido descrita como una técnica útil para la estabilización del electrodo, los casos presentados indican que la técnica de la guía retenida no debe utilizarse, ya que produce un deterioro del electrodo en el seguimiento.
