## Respuesta al ECG de enero de 2019

### Response to ECG, January 2019

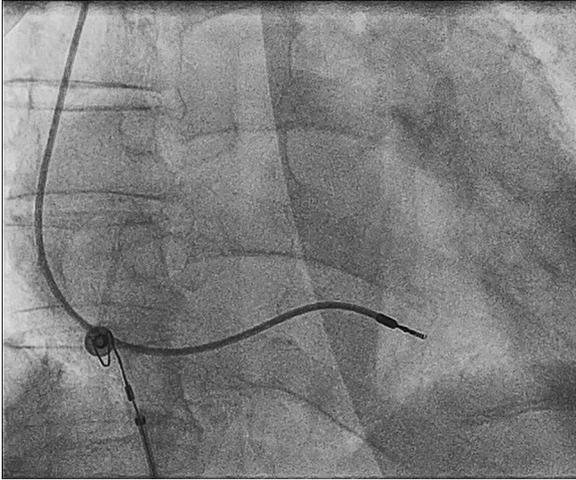
Figura 1.

Se observa una captura intermitente del electrodo del marcapasos que ha quedado suelto en el tracto de salida del ventrículo derecho, que muestra un QRS de eje inferior en los latidos capturados y produce ectopia y estimulación del miocardio mecánica y directa al impactar en él (respuesta 2, correcta). En la figura 1 se observa una imagen de escopia en proyección anteroposterior al acabar el implante del marcapasos y en la figura 2, la placa de tórax realizada al comenzar los fallos de captura y las taquicardias ventriculares; se observa un claro desplazamiento del electrodo. La respuesta 1 es incorrecta, ya que se observa un eje inferior, incompatible con una estimulación desde el ápex. La respuesta 3 es incorrecta porque una taquicardia supraventricular conducida con aberrancia no explica los fallos de captura observados. La respuesta 4 es incorrecta porque la ectopia ventricular es monomórfica y tiene una morfología similar a los latidos estimulados, por lo que debe estar en relación con el electrodo.
