## Imagen en cardiología

## Una complicación grave en paciente con asistencia ventricular

## A Serious Complication in a Patient With a Ventricular Assist Device

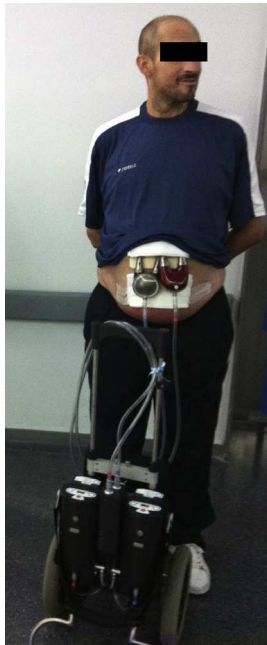
Figura 1.

Varón de 47 años, con cardiopatía isquémica en fase terminal, al que se implantó un dispositivo de asistencia biventricular (VAD) Berlin Heart EXCOR® como puente al trasplante (figura 1). Recibió anticoagulación oral y doble antiagregación con ácido acetilsalicílico y clopidogrel, según protocolo habitual, hasta que 1 mes más tarde sufrió un ictus hemorrágico sin secuelas, por lo que se decidió retirar la antiagregación y mantenerlo solo con acenocumarol.

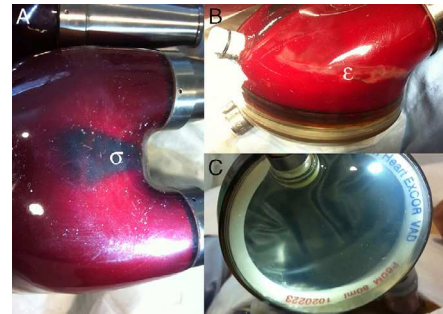
Figura 2.

A los 3 meses acudió a urgencias por una alarma del VAD que indicaba bajo flujo en el sistema. La razón internacional normalizada (INR) era 2,6. La inspección del VAD izquierdo (figuras 2 A y 2 B y vídeo [material suplementario]) objetivó una sombra móvil ( $\sigma$ ) asociada a un trombo que crecía rápidamente ( $\varepsilon$ ) en la cámara hemática, además de una incorrecta expansión en sístole de la membrana externa (figura 2 C). Ante la sospecha de rotura de una de las membranas que separan ambas cámaras (hemática y neumática) y el riesgo de embolización sistémica del trombo, se pinzaron rápidamente las cánulas del VAD izquierdo y se redujo el flujo del VAD derecho para evitar el edema agudo de pulmón. Se reemplazó el VAD disfuncionante, y en el dispositivo retirado (figura 3) se confirmaron la rotura de la membrana interna (\*) y el gran trombo asociado ( $\delta$ ). La evolución posterior fue favorable, y recibió un trasplante varias semanas después.
