Imagen en cardiología

Una complicación grave en paciente con asistencia ventricular

A Serious Complication in a Patient With a Ventricular Assist Device

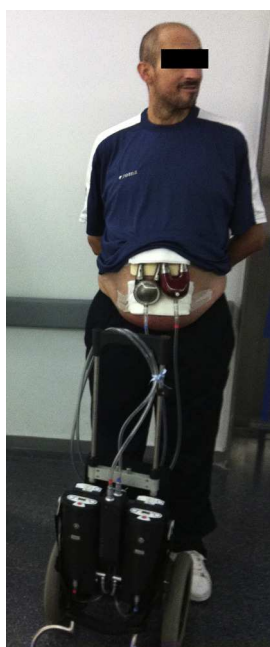
Figura 1.

Varón de 47 años, con cardiopatía isquémica en fase terminal, al que se implantó un dispositivo de asistencia biventricular (VAD) Berlin Heart EXCOR[®] como puente al trasplante (figura 1). Recibió anticoagulación oral y doble antiagregación con ácido acetilsalicílico y clopidogrel, según protocolo habitual, hasta que 1 mes más tarde sufrió un ictus hemorrágico sin secuelas, por lo que se decidió retirar la antiagregación y mantenerlo solo con acenocumarol.

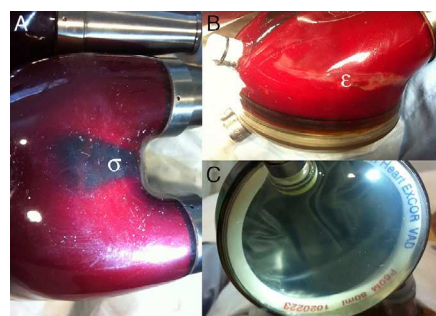
Figura 2.

A los 3 meses acudió a urgencias por una alarma del VAD que indicaba bajo flujo en el sistema. La razón internacional normalizada (INR) era 2,6. La inspección del VAD izquierdo (figuras 2 A y 2 B y vídeo [material suplementario]) objetivó una sombra móvil (σ) asociada a un trombo que crecía rápidamente (ϵ) en la cámara hemática, además de una incorrecta expansión en sístole de la membrana externa (figura 2 C). Ante la sospecha de rotura de una de las membranas que separan ambas cámaras (hemática y neumática) y el riesgo de embolización sistémica del trombo, se pinzaron rápidamente las cánulas del VAD izquierdo y se redujo el flujo del VAD derecho para evitar el edema agudo de pulmón. Se reemplazó el VAD disfuncionante, y en el dispositivo retirado (figura 3) se confirmaron la rotura de la membrana interna (*) y el gran trombo asociado (δ). La evolución posterior fue favorable, y recibió un trasplante varias semanas después.

Las complicaciones trombóticas de los VAD son eventos relativamente frecuentes y potencialmente fatales. En este caso, el reconocimiento precoz y la actuación urgente permitieron la sustitución con éxito del dispositivo y la posterior realización del trasplante.
