## Cierre percutáneo de perforación de válvula mitral nativa

Mujer de 65 años que consultó por disnea 1 mes después de recambio valvular aórtico por una prótesis mecánica Bicarbon Fitline 21, implantada por estenosis aórtica severa sintomática.

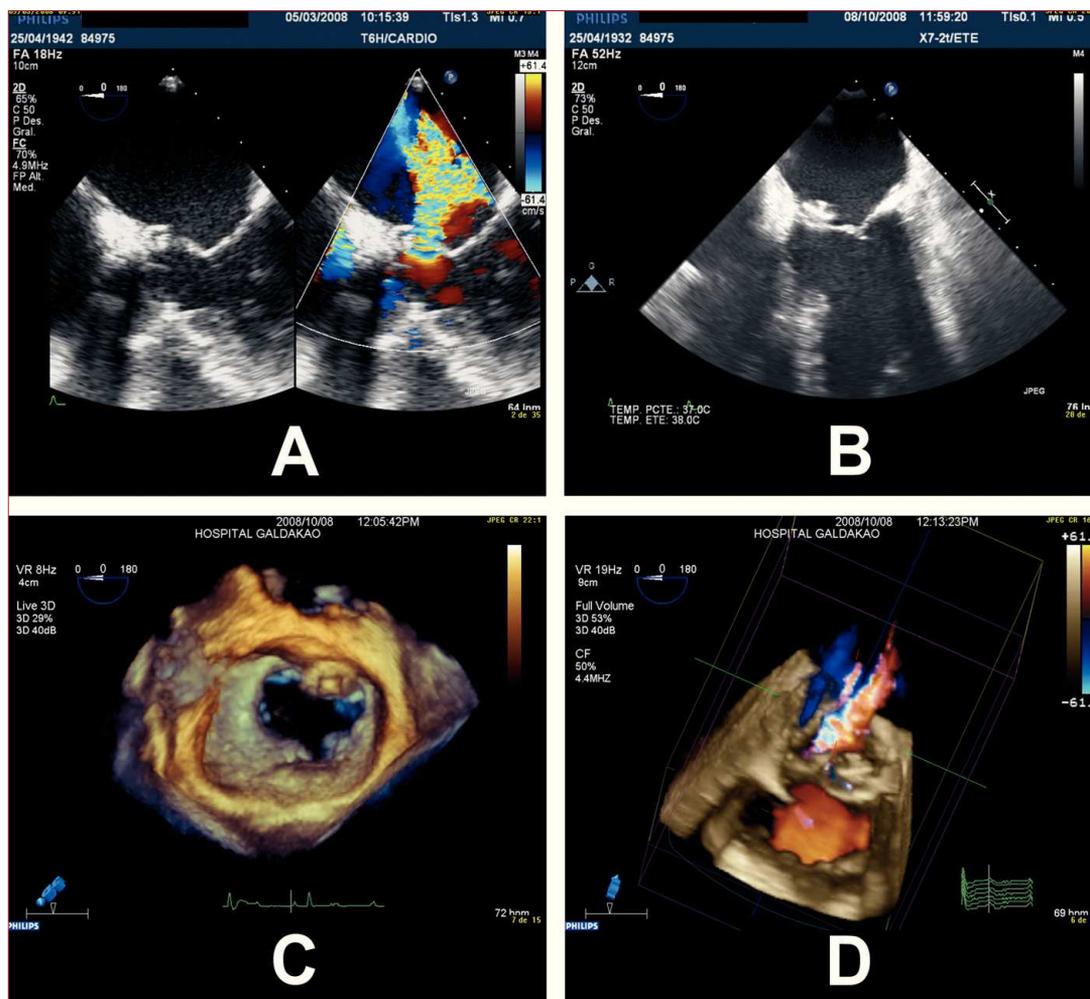
Fig. 1.

Tras valoración mediante ecocardiografía transtorácica y transesofágica, se comprobó el funcionamiento correcto de la prótesis aórtica sin *leaks* periprotésicos, pero había insuficiencia mitral severa secundaria a perforación de velo anterior mitral que no existía antes de la intervención y se había producido como complicación no habitual de la cirugía cardiaca (fig. 1A).

transesofágica bidimensional, posicionando un Amplatzer Vascular Plug III de 8 × 4 mm en la perforación valvular mitral, con resultado óptimo (fig. 1B).

Unos días tras el procedimiento, se pudo realizar un estudio transesofágico tridimensional en tiempo real, que proporcionó imágenes precisas sobre la situación del dispositivo ocluidor en el velo anterior mitral (fig. 1C). Se detectó insuficiencia mitral central residual, pero sin insuficiencia mitral a través de la perforación ocluida (fig. 1D).
