6040-524. ROTURA AÓRTICA EN LA ZONA DE ATERRIZAJE DE LA PRÓTESIS DURANTE LA TAVI. ¿ES UNA COMPLICACIÓN RARA?

Agustín Albarrán González-Trevilla, Agustín Albarrán González-Trevilla, Maite Velázquez Martín, Julio García Tejada, Belén Rubio Alonso y Sandra Mayordomo Gó del Hospital Universitario 12 de Octubre, Madrid.

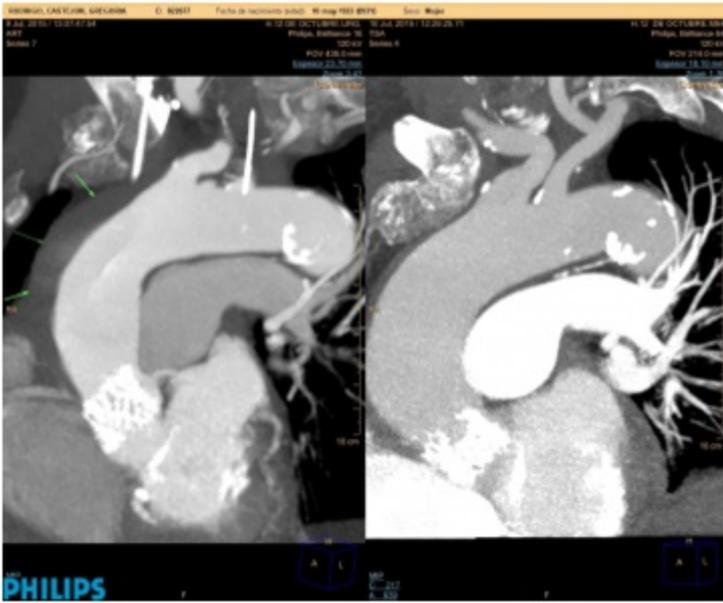
Dissección tipo A tras el implante autosellada 24h después.
