## Histología virtual de un hematoma intramural posdilatación

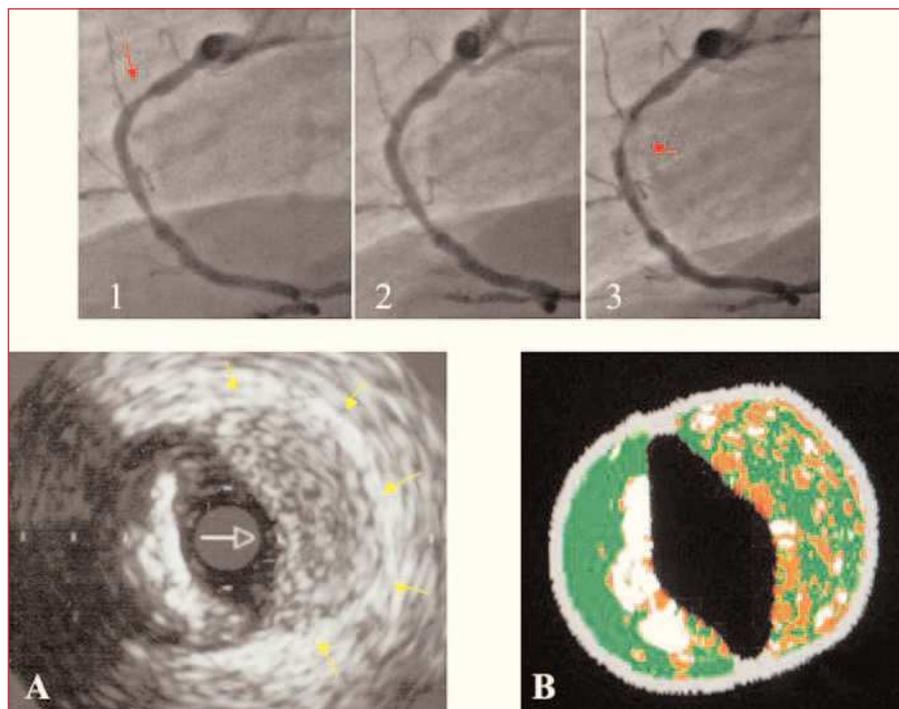
Fig. 1.

Paciente varón de 64 años al que se realiza coronariografía por angina de esfuerzo con pruebas de isquemia severamente positivas. El estudio mostró una lesión severa focal y calcificada en la coronaria derecha (fig. 1-1). Se intentó evaluarlo con IVUS, pero el catéter no la cruzó, llegándose a visualizar una calcificación superficial de la placa, con extensión angular de unos 300°.

Tras dilatar con balón de 3 mm a 18 atm, se logró dilatar la lesión (fig. 1-2), pero en las angiografías de comprobación inmediatamente posteriores se apreciaba una progresiva oclusión del vaso justo distal a la lesión original (fig. 1-3). Se evaluó con IVUS y se obser-

vó una imagen compatible en esa localización con una hematoma mural frente a placa calcificada (fig. 1A). La imagen ofrecida por el análisis de radiofrecuencia (Virtual Histology de Volcano Inc.) muestra un patrón con moteado difuso «de *core* necrótico» en todo su espesor (fig. 1B) y, aunque no está validada en este contexto, podría caracterizar específicamente la colección hemática fresca propia del hematoma mural.
