## Síndrome de *twiddler* y fallo de sensado auricular

(Rev Esp Cardiol 2001; 54: 232-233)

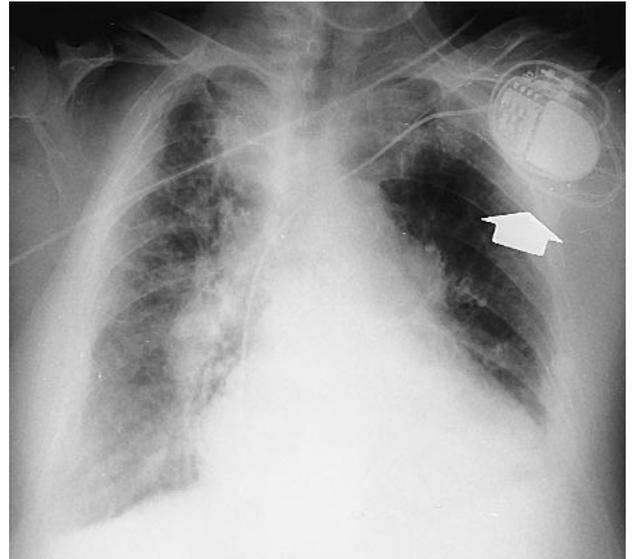
Fig. 1. Radiografía anteroposterior de tórax tomada inmediatamente después de la implantación del marcapasos. El cable rodea al generador (flecha), aunque el extremo distal no es visible.

Mujer de 83 años, hipertensa y obesa, que consultó por disnea. En urgencias presentaba un cuadro de insuficiencia cardíaca, y el electrocardiograma evidenció un bloqueo auriculoventricular completo. Se comenzó tratamiento médico y se implantó marcapasos VDD. Después del procedimiento sólo se hizo una radiografía de tórax en proyección anteroposterior (fig. 1). El electrocardiograma objetivaba funcionamiento adecuado del marcapasos.

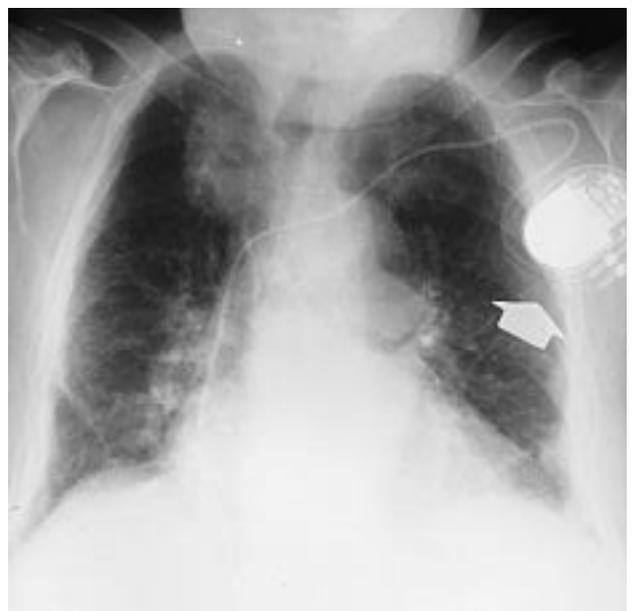
Fig. 2. Radiografía posteroanterior de tórax donde se observa la rotación del generador (flecha) con el cable desenrollado.

Al día siguiente, se observó un defecto de sensado auricular en los electrocardiogramas, manteniéndose una adecuada estimulación ventricular. Se intentó reprogramar el marcapasos sin éxito. Se practicó una radiografía de tórax posteroanterior, que puso de manifiesto una rotación del generador (fig. 2). En la radiografía lateral se observaba un desplazamiento del cable que se introducía formando un bucle en la cava inferior, dejando allí el dipolo auricular (fig. 3). La punta del cable seguía fijada correctamente al ápex del ventrículo derecho. Esto explicaba el defecto de sensado selectivo auricular. La enferma fue reintervenida colocándose correctamente el marcapasos, siendo finalmente dada de alta.

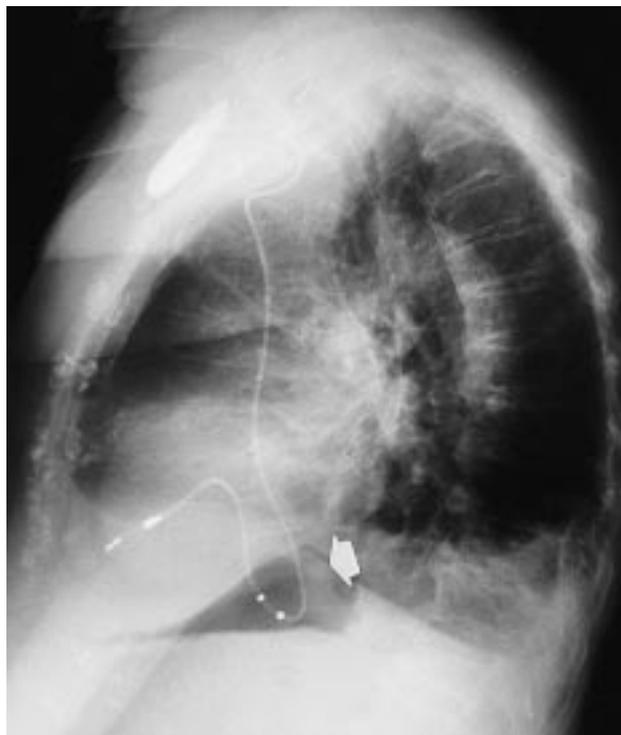
**Fig. 3.** Radiografía lateral de tórax. Se observa cómo el cable forma un bucle (flecha) dejando el dipolo auricular en la vena cava inferior.
