Fractura del ocluser implantado en una comunicación interauricular como causa de taponamiento cardiaco

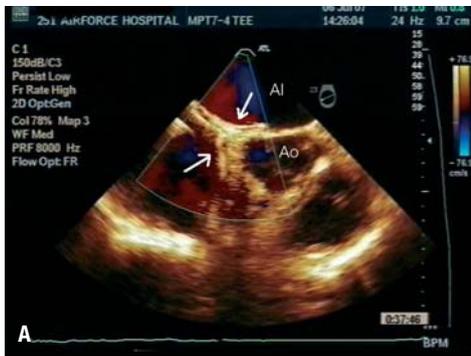
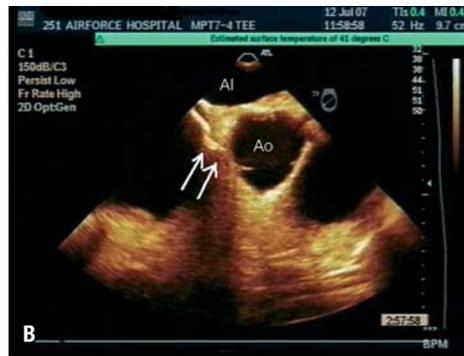
Fig. 1.

Una paciente de 19 años de edad, con una gran comunicación interauricular (CIA) por defecto del *septum secundum* de 26 mm de diámetro, fue tratada con éxito mediante el cierre percutáneo de la comunicación con un ocluser Intrasept ASD Cardia de 28 mm. La ecografía transesofágica (ETE) realizada tras la intervención confirmó la posición correcta del dispositivo (fig. 1A) (AI: aurícula izquierda; Ao: raíz de la aorta). Cuatro horas después, la paciente sufrió un síncope a causa de un taponamiento cardiaco. La pericardiocentesis y la reanimación cardiorrespiratoria no lograron la estabilización del cuadro, por lo que se practicó una toracotomía de rescate. Se observó que una rama del dispositivo emergía de la aurícula izquierda y penetraba en la aorta ascendente, lo cual indicaba una rotura del dispositivo. Tras la sutura de las perforaciones auricular y aórtica, el cirujano aplicó un pegamento biológico entre ellos, con objeto de ensanchar la pared auricular y proteger la aorta. La paciente presentó una mejoría muy notable. La ETE (fig. 1B)

La rotura del anillo del dispositivo es el elemento de interés de nuestro caso, y pensamos que se produjo en el dispositivo después de su implantación. La ETE realizada inmediatamente después de la implantación, en la que se observa un dispositivo intacto y adecuadamente colocado, y el colapso súbito de la paciente horas después de la implantación, sin síntomas previos, respaldan la teoría de la fractura del dispositivo.

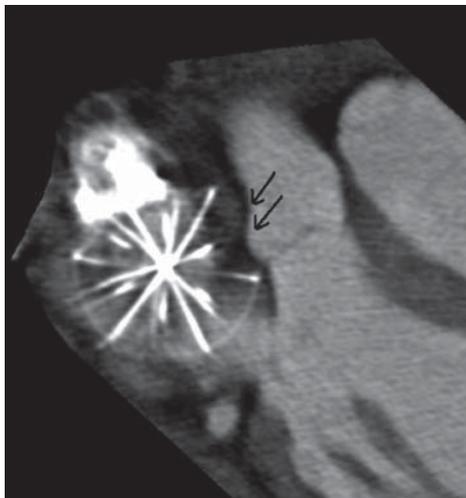
Fig. 2.

y la tomografía computarizada multicorte (fig. 2) identificaron también signos de fractura del anillo de nitinol del dispositivo, lo cual se confirmó tras extraerlo (fig. 3) pocos días después.
