Pliegue coronario semejante a una lesión coronaria en hendidura

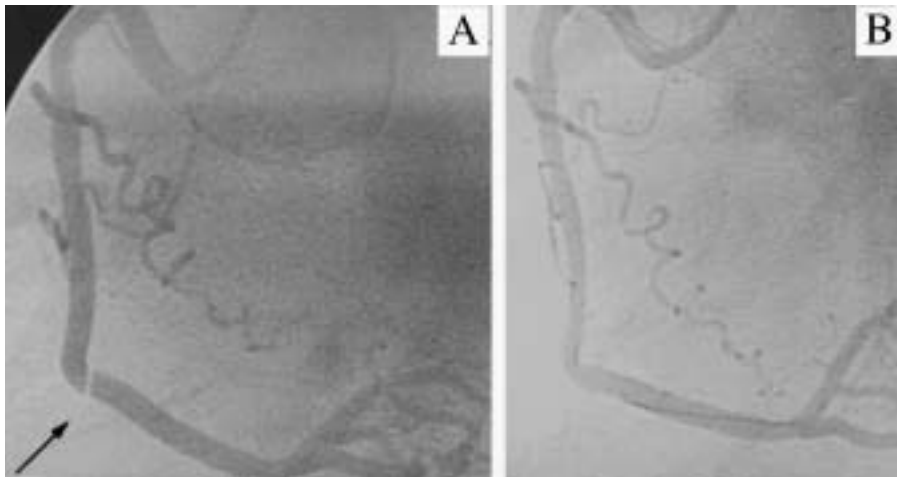
Fig. 1.

anterior izquierda (fig. 1A). Ante la duda de si la imagen podía corresponder a un pliegue coronario o a una lesión fija, se decidió utilizar una guía coronaria de presión. Tras pasar la guía, la imagen descrita en la coronaria derecha desapareció, ya que con ella se rectificaron la curva y el tercio más distal (fig. 1B). Seguidamente se midió la reserva de flujo fraccional, que fue normal (FFR = 1).

Varón de 66 años con hipertensión arterial e hiperlipemia como factores de riesgo coronario, y con antecedentes de infarto de miocardio antiguo de cara anterior. Se encontraba asintomático. Se solicitó una coronariografía tras la realización de una prueba de esfuerzo de control en la que realizó 7 min, que fue clínicamente negativa, pero eléctricamente positiva. En el estudio hemodinámico se apreció un ventrículo izquierdo con hipocinesia severa de la cara anterolateral, pero con una fracción de eyección conservada del 67%. La coronariografía izquierda mostró una suboclusión de la arteria descendente anterior en su tercio medio, con un relleno aceptable de su lecho distal por las colaterales procedentes de la arteria coronaria derecha. En la coronaria derecha se apreció una imagen compatible con una lesión de tipo hendidura en el inicio de su tercio distal que coincidía con la salida de una curva y sólo era visible en la proyección oblicua

Las imágenes de pliegues coronarios que se forman tras curvas o tortuosidades son, a veces, difíciles de valorar o de diferenciar de las llamadas lesiones en hendidura. En ocasiones, es necesario aplicar medidas de reserva de flujo coronario para aclarar si la posible lesión es significativa o no. A veces, la simple rectificación del segmento por la guía es suficiente para aclarar las dudas, como ocurrió en nuestro caso.
