Deterioro tardío del electrodo venoso ventricular izquierdo estabilizado con la técnica de la guía retenida para la terapia de resincronización cardíaca

Elena Arbelo, Antonio García-Quintana, Eduardo Caballero, Antonio Delgado, Celestina Amador, Javier Suárez de Lezo, Marta Díaz-Escofet y Alfonso Medina

Servicio de Cardiología. Hospital Universitario de Gran Canaria Dr. Negrín. Las Palmas de Gran Canaria. España.

Late Failure of Left Ventricular Leads Stabilized Using the Retained Guidewire Technique in Patients Undergoing Cardiac Resynchronization Therapy

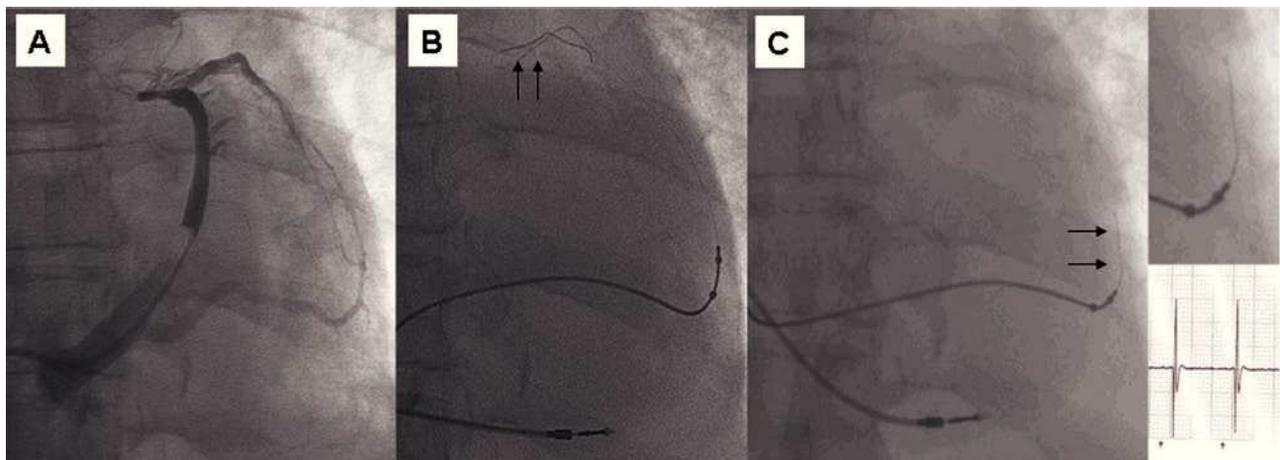
La maniobra consistió en la exteriorización de una guía hidrofílica (Whisper[®], Guidant Corp., MN, Estados Unidos) 10-15 mm más allá de la punta del electrodo, se cortaba su porción proximal y se la dejaba introducida en el electrodo. La cubierta de polímero, actuando como aislante, no alteró las prestaciones del electrodo intraoperatoriamente (fig. 1).

Fig. 1. Técnica de la guía retenida. A: senovenografía oclusiva que muestra una vena con desembocadura próxima al ostium del seno coronario y trayecto en la región lateral del ventrículo izquierdo. B: progresión extrema de la guía y avance del electrodo. C: para evitar estimulación frénica y estabilizar el electrodo se recurrió a la técnica de la guía retenida.
