Imagen en cardiología

Una forma inusual de estimulación endocárdica izquierda

An unusual approach for left ventricular endocardial pacing

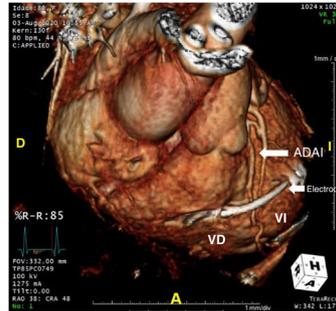
Figura 1.

Una mujer de 82 años fue remitida para extracción de electrodos (EE) por una infección de la bolsa del generador de un dispositivo de resincronización cardíaca (tras obtención del consentimiento informado). La EE se realizó sin complicaciones mediante la técnica PISA. Durante el implante del nuevo marcapasos de resincronización cardíaca y a pesar de identificar el ostium del seno coronario (SC), fue imposible introducir el catéter en el seno coronario (SC) a causa de una disección relacionada con la EE previa. Al intentar la canulación de la vena interventricular posterior con un único movimiento suave, el catéter guía utilizado en el SC avanzó repentinamente al ventrículo izquierdo (VI). La inyección de contraste confirmó la posición de la vaina en el VI. El ecocardiograma transtorácico y las proyecciones radiográficas mostraron una comunicación interventricular iatrogénica en el septo anterior, asintomática y sin repercusión hemodinámica. Teniendo en cuenta la disección del SC, la estabilidad de la paciente y el acceso a la cavidad del VI de una paciente en tratamiento con anticoagulantes (warfarina) por una fibrilación auricular, se decidió implantar un electrodo de fijación activa en el segmento lateral basal del VI. Más tarde la paciente sufrió un taponamiento cardíaco que requirió pericardiocentesis. La angiografía mediante tomografía computarizada cardíaca mostró que el electrodo se implantó a través una perforación anterior del ventrículo derecho (VD), con un trayecto epicárdico corto y cruzando por encima de la arteria coronaria descendente anterior izquierda (ADAI) (figura 1, las flechas blancas señalan estructuras cardíacas), y que el extremo distal del electrodo se localizaba en la pared lateral endocárdica del VI. Así pues, la retirada del electrodo del VI habría producido una complicación muy grave, por lo que no se retiró. La paciente recibió el alta con una ligera mejora de la fracción de eyección del VI. En nuestro conocimiento, este caso muestra por primera vez la estimulación endocárdica del VI con esta vía inesperada y sumamente inusual.
