## Imagen en cardiología

Exitoso abordaje clínico y terapéutico de trombosis en procedimiento *valve-in-valve*

## Successful Clinical and Therapeutic Approach for Valve-in-valve Leaflet Thrombosis

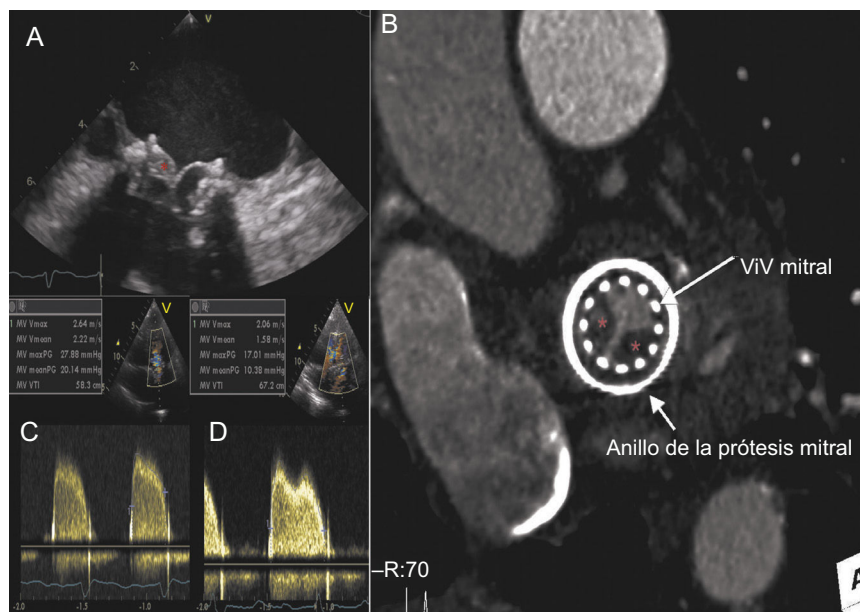
Figura 1.

En diciembre de 2017 ingresó en el hospital con un cuadro de disnea de esfuerzo y ortopnea de 3 semanas de evolución. La ecocardiografía transtorácica (ETT) reveló una obstrucción grave de la prótesis mitral (gradiente medio, 20 mmHg; gradiente ventrículo derecho-orejuela derecha, 96 mmHg). Las imágenes de la ecocardiografía transesofágica eran compatibles con una trombosis en la prótesis (asterisco), ya que había un material hipoeocogénico superpuesto a la superficie auricular de la valva posterior (figura 1A).

En la tomografía computarizada (figura 1B) se observaba también una restricción del movimiento de las valvas de la prótesis, cubiertas por un material trombótico hipodenso (asterisco). Dados la estabilidad hemodinámica de la paciente y el alto riesgo quirúrgico, se intentó una estrategia conservadora con heparina no fraccionada intravenosa y clopidogrel. La evolución clínica fue favorable, con un aumento gradual de la tolerancia al esfuerzo y normalización de los gradientes de la prótesis en el primer mes, que se confirmó en la ETT (figuras 1C y 1D).
