Histología virtual de una lesión oclusiva trombótica aguda

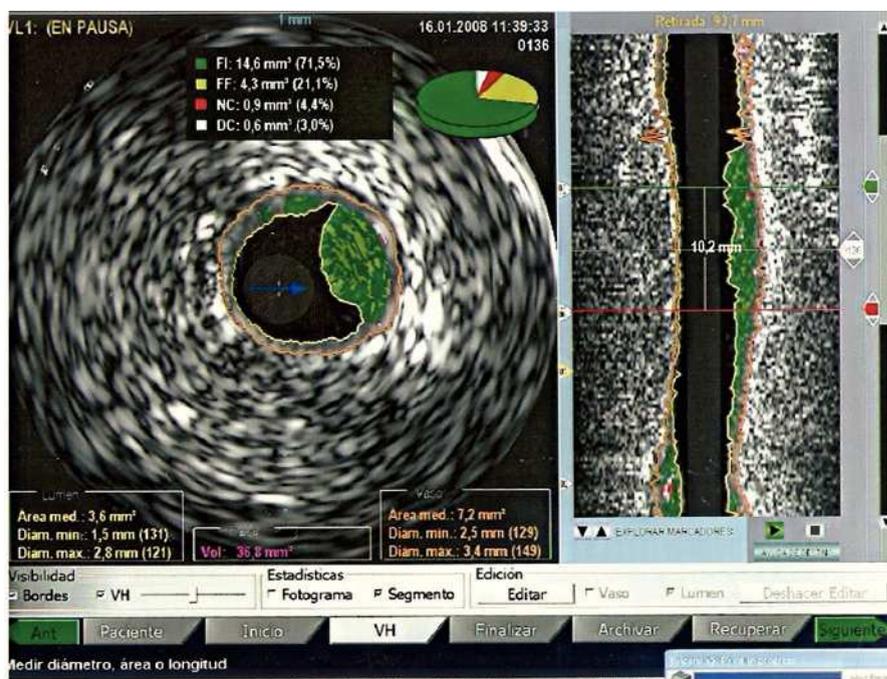
Fig. 1. Imagen de ecografía intravascular antes de aspirar el trombo, con corte transversal a la izquierda y longitudinal a la derecha, en la que se lo observa a las 3 h protruyendo a la luz del vaso, coloreada mayoritariamente en verde. La línea naranja recorre la lámina elástica externa de la pared de la arteria coronaria y la amarilla, el borde luminal. En la parte superior, sectores circulares con la distribución de cada uno de los componentes tisulares identificados.

En el primero (previo a la aspiración), se aprecia una obstrucción luminal (placa más trombo) con volumen total de 36,8 μ l, con el 71,5% codificado en verde, el 21,1% en amarillo, el 4,4% en rojo y el 3% en blanco. En el segundo (tras la aspiración), la obstrucción tiene un volumen de 32,1 μ l, con el 75% codificado en verde, el 22,9% en amarillo, el 1,3% en rojo y el 0,9% en blanco. Ambos estudios muestran una composición similar de la lesión, mayoritaria de color verde y minoritaria de amarillo, con

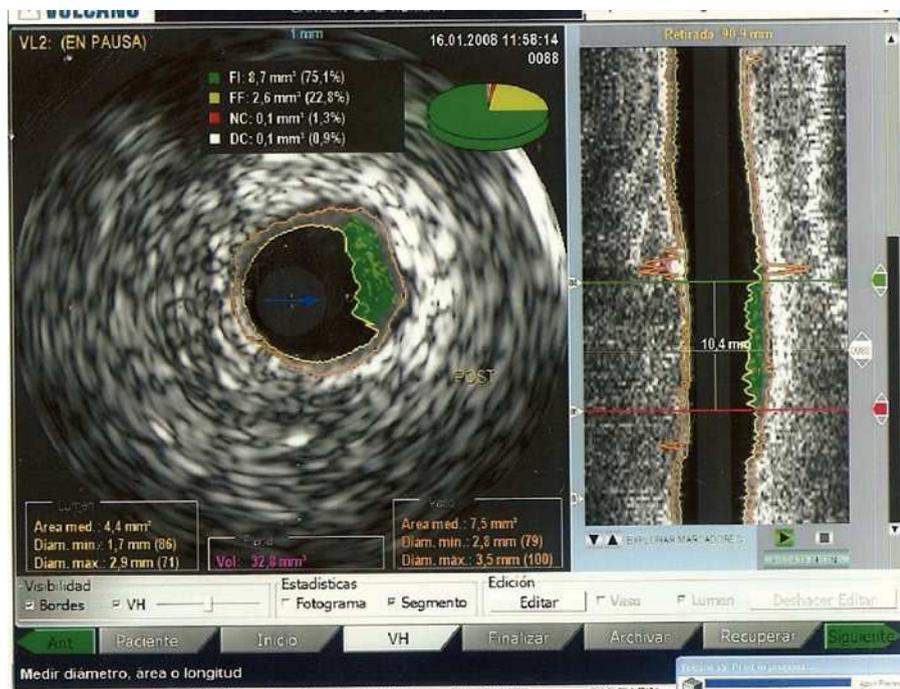
Fig. 2. Tras aspiración del trombo, el corte transversal (a la izquierda), realizado en el mismo punto que en el estudio previo, muestra una disminución de la carga de placa con un incremento del área luminal. De igual manera, en el corte longitudinal se aprecia una disminución del área coloreada en verde.

imagen de fibroateroma de cápsula fina de tipo IV, con *core* necrótico del 36% próximo a la luz, sin evidencia de cápsula fibrosa, con componente cálcico del 26,9%, una carga de placa del 55% y un remodelado positivo de 1,06. Posterior y distalmente, se encuentra la zona más estenótica, que presenta un área luminal de 2,1 mm². A continuación hay un segmento de 10,2 mm que angiográficamente se corresponde con imagen de trombo y que en la IVUS aparece como placa codificada mayormente en verde. Siguiendo con la intervención, se utiliza dispositivo extractor de trombos, con el que se consigue aspirar uno de gran tamaño (8 mm). En la siguiente secuencia angiográfica ya no se observa dicha imagen de trombo, y se vuelve a realizar HV-IVUS tras la aspiración (fig. 2). Se concluye la intervención con implante de *stent*. La evolución clínica posterior fue buena.

una consecuente disminución del volumen total de material tras la aspiración efectiva del trombo.

Analizando las cifras volumétricas del segmento y las imágenes del corte longitudinal, así como del transversal en el punto de mayor obstrucción de la luz, por IVUS convencional e HV-IVUS, interpretamos que el material trombótico en la luz de la DA de la paciente que fue extraído es codificado por el ecógrafo mayoritaria y erróneamente en color verde, como si de tejido fibroso se tratara. Sí que es posible objetivar, no obstante y de forma aproximada, el volumen del trombo extraído restando ambos volúmenes totales, que en este caso fue 4,7 μ l.
