## Electro-Reto

## ECG de octubre de 2015

## ECG, October 2015

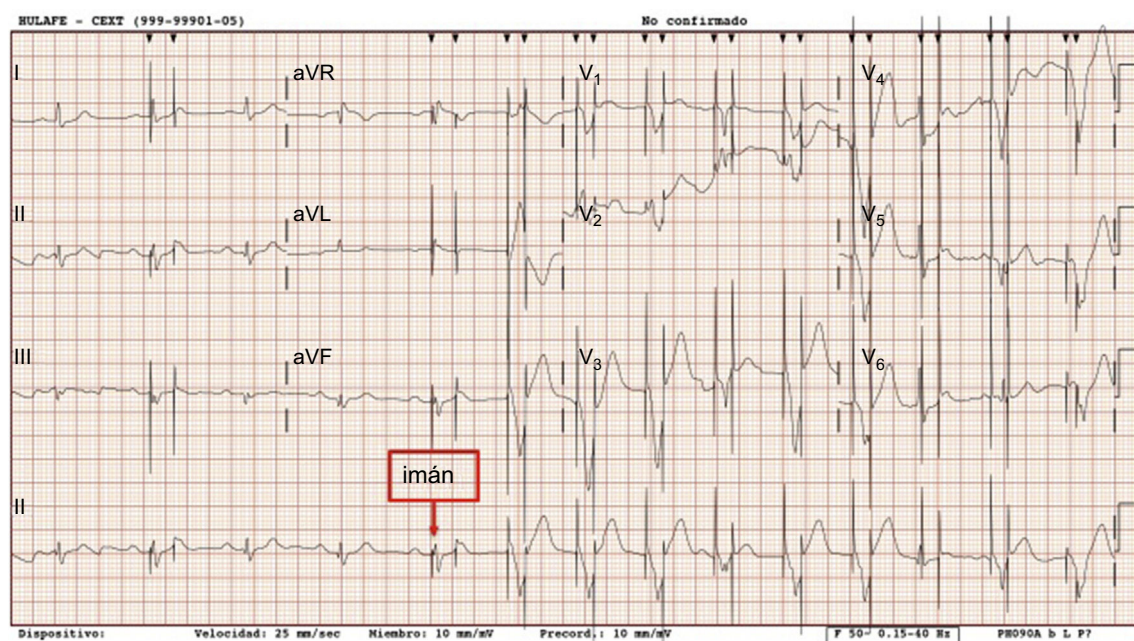
Figura.

Se trata de un paciente de 73 años de edad, portador de un marcapasos bicameral desde enero de 2014 por un bloqueo auriculoventricular tipo Mobitz II. Los seguimientos habituales en la consulta de marcapasos mostraban un adecuado funcionamiento del dispositivo. En abril de 2015 acude de nuevo a control y se le realiza el ECG que se muestra en la figura. La tira de ritmo situada en la parte inferior del ECG (derivación II) indica el ritmo espontáneo del paciente (cuatro primeros complejos QRS) y el inicio del efecto de un imán situado sobre el generador del marcapasos (a partir del quinto complejo QRS). ¿Es correcto el funcionamiento del marcapasos? (figura).
