Trombosis en una prótesis tricuspídea mecánica con movimiento posterior intermitente del tabique interventricular

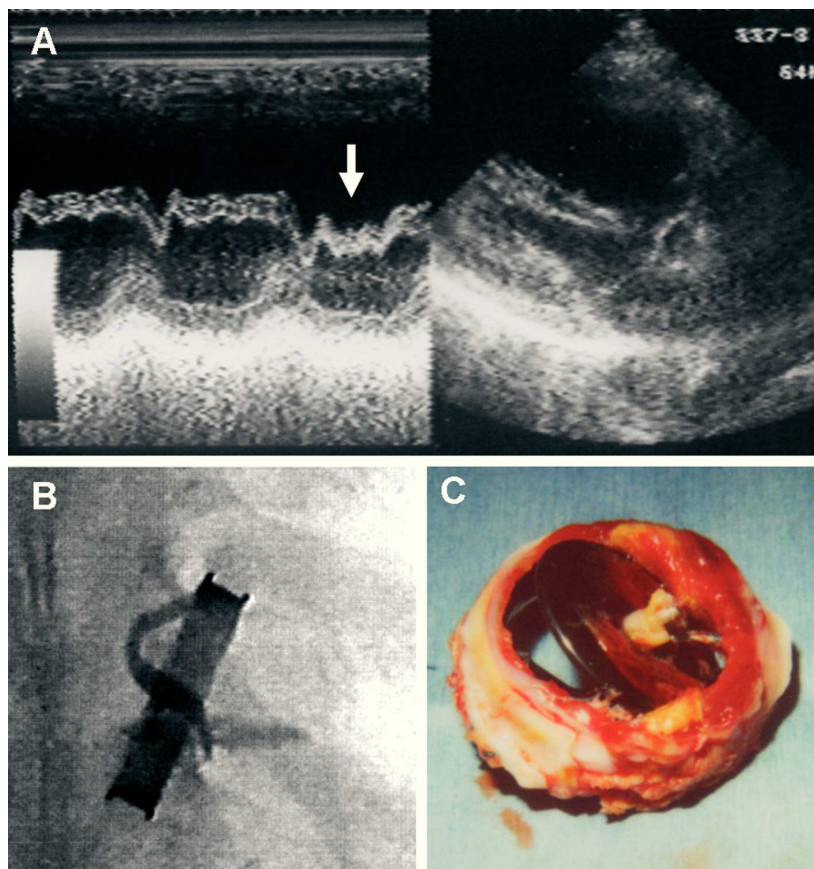
Fig. 1.

Se realizó una intervención inmediata para sustituir la antigua prótesis por una Hancock® bioprosthesis de 31 mm (Medtronic Inc.). La prótesis explantada estaba cubierta por un trombo (fig. 1C). Se sabe que la trombosis tardía es una complicación grave en el implante de prótesis tricuspídeas mecánicas. El movimiento posterior intermitente del tabique interventricular es poco habitual y fue un factor importante que nos condujo a diagnosticar una complicación seria en una prótesis tricuspídea mecánica.

Una mujer de 56 años de edad fue admitida en urgencias tras un episodio sincopal. Catorce años antes, la paciente se había sometido al implante de una prótesis tricuspídea por anomalía de Ebstein con insuficiencia cardíaca congestiva (clase III de la NYHA) y regurgitación tricuspídea grave. Se había seleccionado una prótesis mecánica (válvula Medtronic-Hall® de 31 mm; Medtronic Inc., Minneapolis, Minnesota, Estados Unidos) por su tolerancia estructural y la edad temprana de la paciente. Desde dicha intervención, la paciente había tomado warfarina a diario para mantener un índice internacional normalizado entre 2,5 y 3,5. La ecocardiografía transtorácica mostraba movimientos posteriores intermitentes del tabique interventricular durante la diástole (fig. 1A). La cineradiografía mostró un movimiento de inclinación a pesar de apertura intermitente del disco de inclinación a pesar del ángulo de apertura patente (fig. 1B). Nos preocupaba que el movimiento posterior intermitente del septo interventricular estuviera causado por un flujo de entrada intermitente debido a un mal funcionamiento de la prótesis valvular.
